天然粒料與轉爐石瀝青混凝土績效評估—以台南市為例

摘要

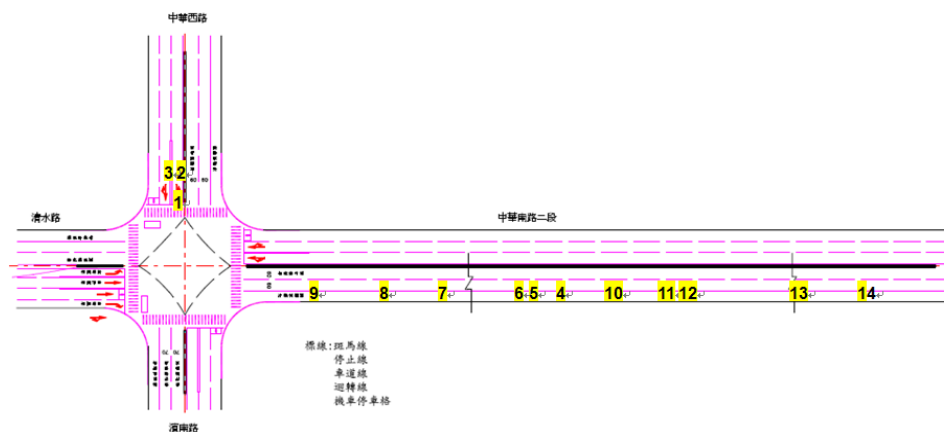
圖 6 現地鋪面鑽心位置

藉由施工前鋪面狀況調查，了解原有鋪面破壞機制。本次共鑽心 14 處，取得試體 14 組，鑽心位置如圖 6 所示。經試驗室調查鑽心試體結果，如表 2、表 3 和表 4 所示，試體裂縫深度深達 4 至 7cm，呈現碎裂型態，鑽心位置大都處於輪跡處，主要破壞原因歸納如下：

1. 安全港區重型卡車停止、啟動及煞車造成車轍及側向推擠，位置如圖 6 之點位 1 所示。
2. 底層裂縫延伸至面層產生裂縫-張力裂縫，位置如圖 6 之點位 4、5 和 6 所示。
3. 面層與底層(新舊界面)黏結性不佳，形成弱面產生分離或滑動，位置如圖 28 點位 11、12、13 和 14 所示。
4. AC 鋪面老化龜裂，位置如圖 6 點位 7 和 8 所示。

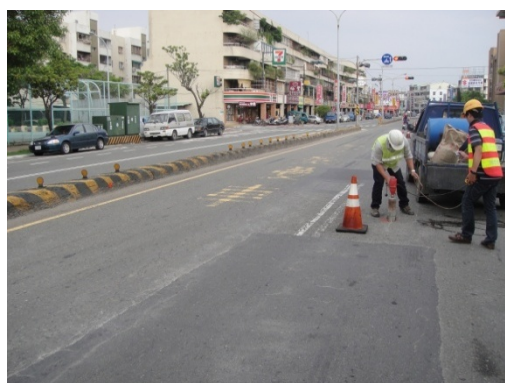
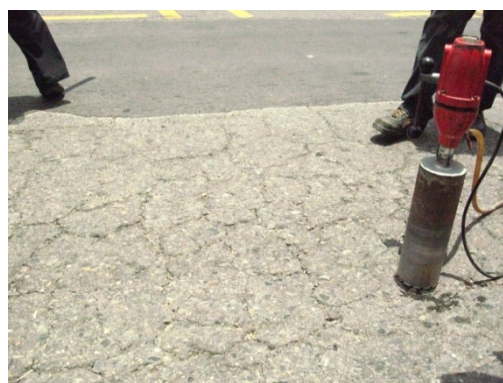
圖 7 天然粒料 DGAC 施工前鋪面現況

圖 7 顯示 DGAC 路段施工前，路面多處管線挖掘及修補，造成路面平坦度不佳，且鋪面呈現老化龜裂現象，易產生坑洞，危害駕駛人行車安全；經鋪築 10 公分 DGAC，路面呈現平整，車道縱向接縫施作良好，如圖 8 所示；開放交通約 3 個月後，外車道明顯產生冒油現象，位於紅綠燈交通號誌前之路面因重載車輛煞車、停止及啟動，所產生冒油現象較為嚴重，如圖 9 和圖 10 所示。

(a) 管線開挖修補

(b) 鋪面龜裂嚴重

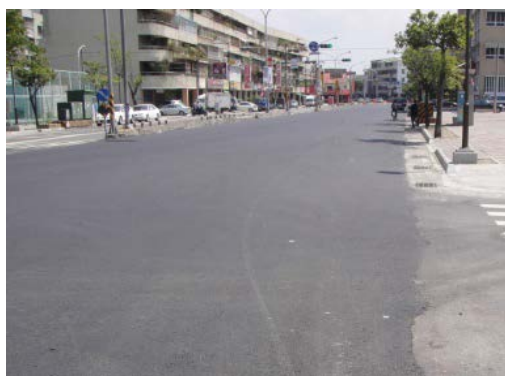
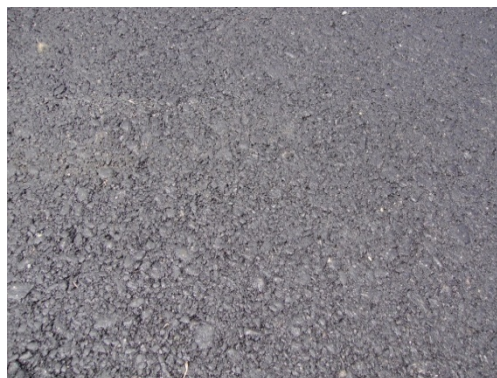
圖 8 天然粒料 DGAC 施工後鋪面現況

(a) 鋪築後路面平順

(b) DGAC 鋪面現況

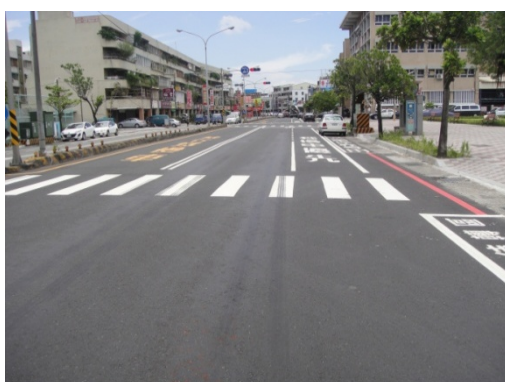
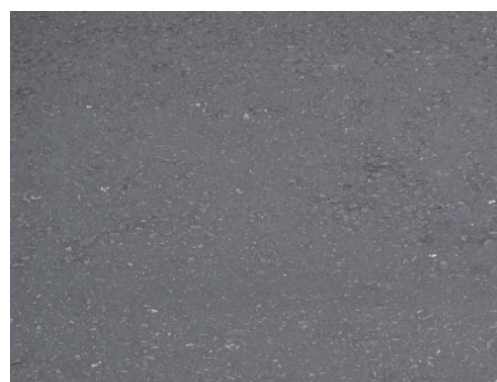
圖 9 天然粒料 DGAC 開放交通約 3 個月後鋪面現況-1

(a) 外車道車轍處冒油

(b) 鋪面冒油情形

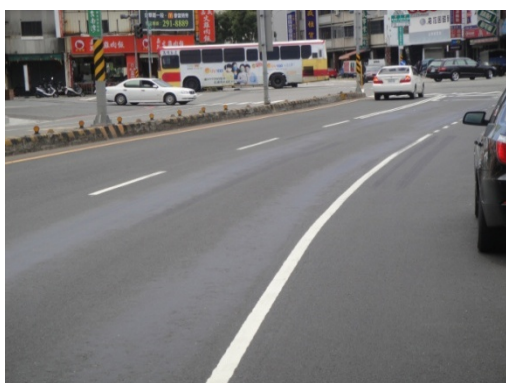
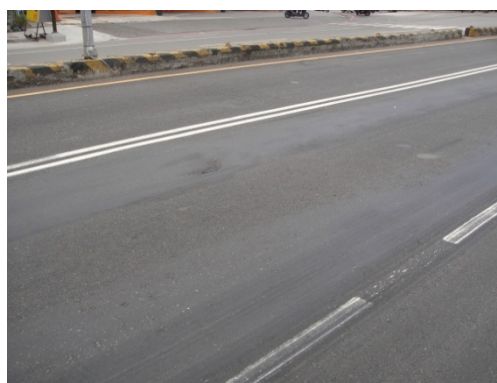
圖 10 天然粒料 DGAC 開放交通約 3 個月後鋪面現況-2

(a) 外車道車轍處冒油

(b) 外車道鋪面產生坑洞

驗路段 PCI 值最低，主要原因全線外車道冒油相當嚴重，且路面有坑洞情形。

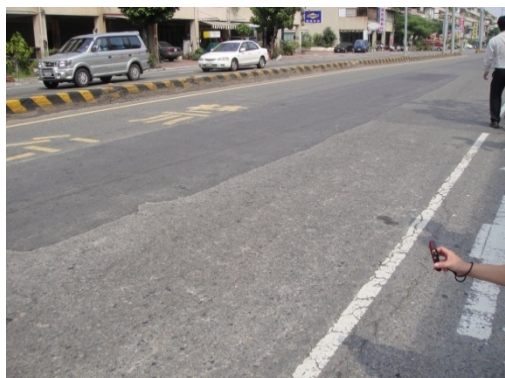
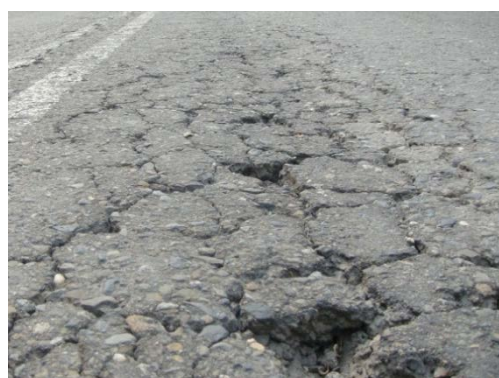
圖 11 BOF DGAC 施工前鋪面現況

圖 11 顯示 BOF DGAC 路段施工前，路面多處管線挖掘及修補，造成路面平坦度不佳，鋪面老化龜裂產生坑洞，危害駕駛人行車安全；經鋪築 10 公分 BOF DGAC，路面呈現平整筆直，車道縱向接縫施作良好，如圖 12 所示；開放交通約 3 個月後，車道有些許冒油情形，較 DGAC 輕微，且現場車道平整，無明顯側擠、坑洞及車轍情形，如圖 13 所示。

(a) 管線開挖修補及鋪面老化

(b) 鋪面龜裂產生坑洞

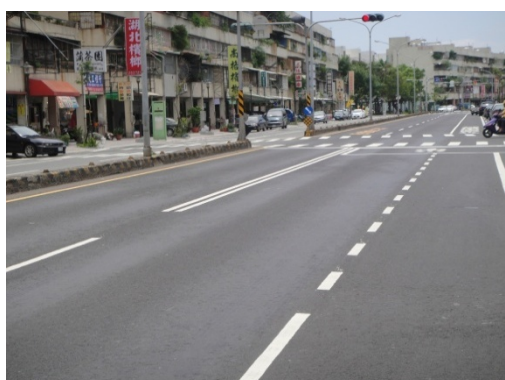
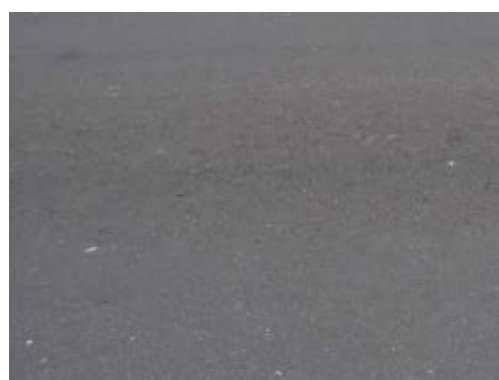
圖 13 BOF DGAC 開放交通約 3 個月後鋪面現況

(a) 外車道車轍處少量冒油

(b) 鋪面冒油情形

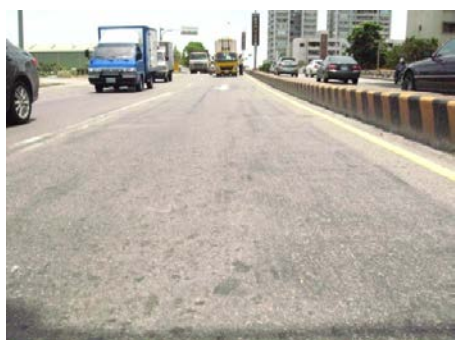
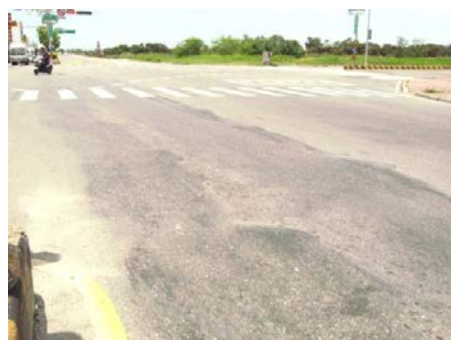
圖 14 BOF SMA 施工前鋪面現況

圖 14 和圖 15 顯示 BOF SMA 路段施工前，十字路口路面多處管線挖掘及修補，中華西路往南內車道鋪面經重新鋪築，因重載車輛荷重，產生嚴重變形，造成路面平坦度不佳，且局部鋪面呈現老化龜裂現象，易產生坑洞，危害駕駛人行車安全；經鋪築 10 公分 BOF SMA，路面呈現平整，車道縱向接縫施作良好，局部鋪面產生油斑，可能降低路面摩擦力，如圖 16 和圖 17 所示；開放交通約 3 個月後，除中華西路往南內車道鋪面產生些許冒油現象外，鋪面狀況良好，如圖 18 和圖 19，顯示 BOF SMA 可能具較優之承載力及抗變形能力。

(a) 內車道車轍變形嚴重

(b) 鋪面冒油、變形及側擠

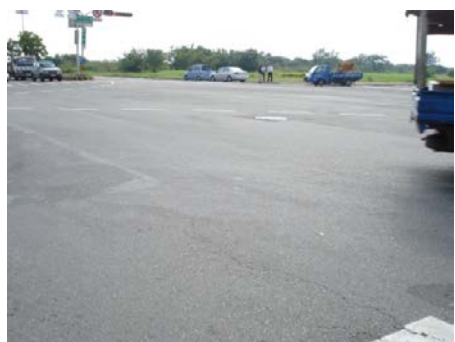
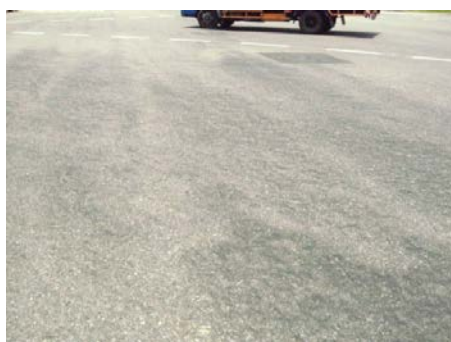
圖 15 BOF SMA 十字路口施工前鋪面現況

(a) 多處管線開挖及修補

(b) 鋪面冒油及變形

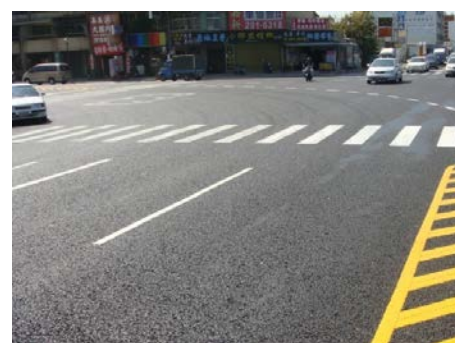
(a) 路面整齊平順，局部油斑現象

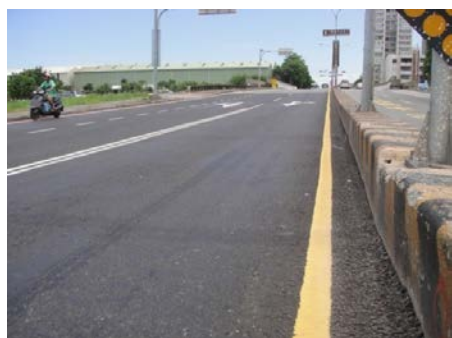
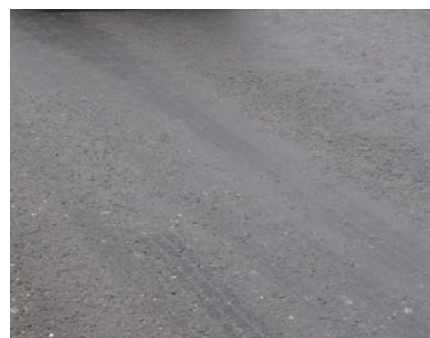
圖 18 BOF SMA 開放交通約 3 個月後鋪面現況

(a) 局部油斑和車轍處少量冒油

(b) BOF SMA 鋪面冒油情形

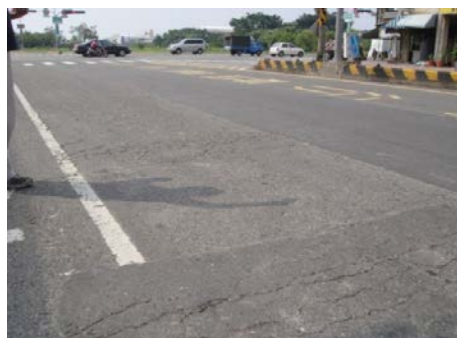
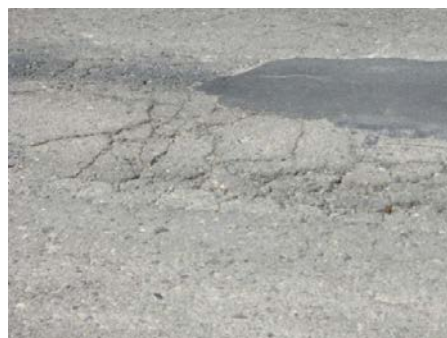
圖 20 中華南路二段管線挖掘修補、路面龜裂

中華南路二段、中華西路一段十字路口及中華西路一段西側車道(中華南路二段至安工 2 號橋)鋪面施工前均鋪設 DGAC，本次調查依據 ASTM D6433，採鋪面狀況指標(PCI)法，經現場調查結果，以路面破損龜裂及管線挖掘修補後破壞相當嚴重，如圖 20 所示；中華西路一段路口處（與中華南路二段交接處）由於進出安平港區重車停等紅綠燈，造成路面產生嚴重變形，如圖 21 所示；中華南路二段部分慢車道有粒料鬆脫現象，如圖 22 所示。

經現場調查，3 試驗路段鋪面 PCI 值分別為 25.5、5 及 12.5 分，如表 5 所示，鋪面狀況指標(PCI)與路面養護關係表，如表 6 所示，鋪面現況已達很差(Very Poor)及破壞(Fail)之等級，必須進行全面翻修。

(a) 管線挖掘修補

(b) 鋪面產生嚴重龜裂

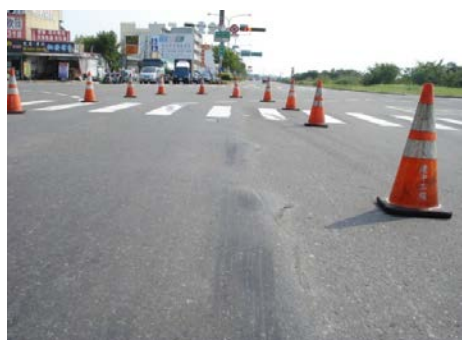
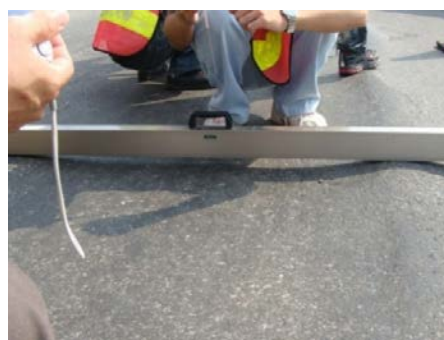
圖 21 中華西路一段路面產生嚴重變形

(a) 鋪面產生嚴重側擠

(b) 鋪面產生嚴重車轍

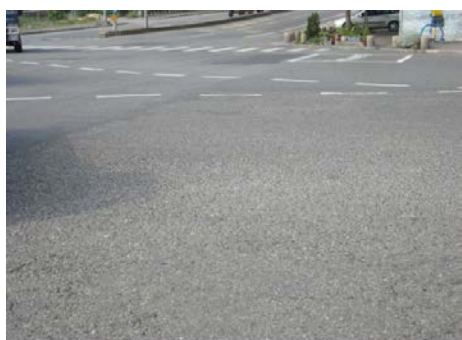
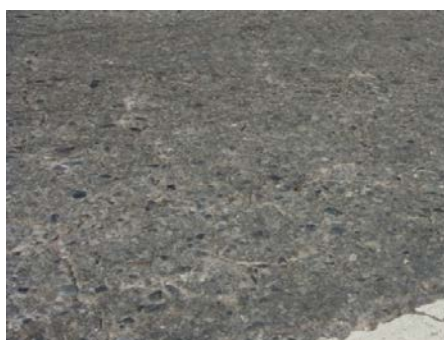
圖 22 中華南路二段慢車道粒料鬆脫現象

(a) 慢車道有粒料鬆脫現象

(b) 慢車道有粒料鬆脫現象
