轉爐石運用於高交通量之道路可行性評估

林志棟¹ 陳世晃² 葉銘欽³ 鍾閔文⁴ 林伯儒⁵

摘要

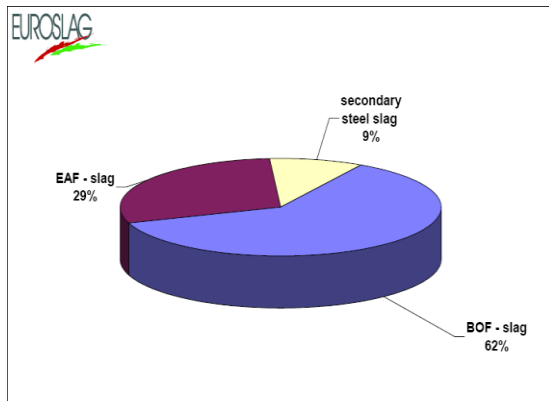
圖 1 歐洲地區的鋼渣生產量(2004)

根據歐洲爐石協會(The European Slag Association)在 2006 所公布之研究報告內如圖 1 所示，歐洲煉鋼過程所產生的鋼渣總量達到約 1500 萬噸，其中 930 萬噸(62%)是屬於轉爐石(BOF)、435 萬噸是屬於電弧爐渣(EAF)。

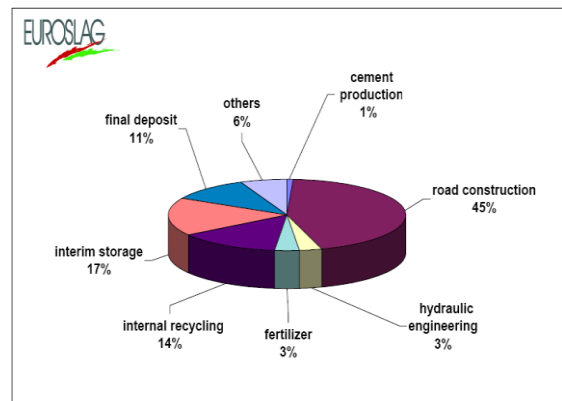
圖 2 鋼渣材料在歐洲的再利用情況(2004)

根據圖 2 顯示，鋼渣材料在歐洲的再利用情況資料，顯示煉鋼爐石以用在道路方面最多(45%)，其次是暫存、內部回收、肥料與水利工程少量做為取代水泥用。據根 USGS(U.S. Geological Survey) 統計資料，美國 2003 年產生約 880 萬噸煉鋼爐渣，47% 利用於道路材料，17% 使用於替代瀝青混凝土粒料、其他再利用佔 25% 與掩埋 11%，如圖 3。日本鋼鐵爐石協會的資料顯示，日本使用情形為 47% 營建材料(含混凝土粒料)、13% 再利用、26% 道路用、4% 取代水泥用，剩餘則為地盤改良、掩埋及其他使用等，如圖 4。在德國，煉鋼爐石每年產生超過 350 萬噸，其中 68% 用營建材料、14% 內部回收、12% 掩埋及 6% 肥料，如圖 5。〔3-6〕

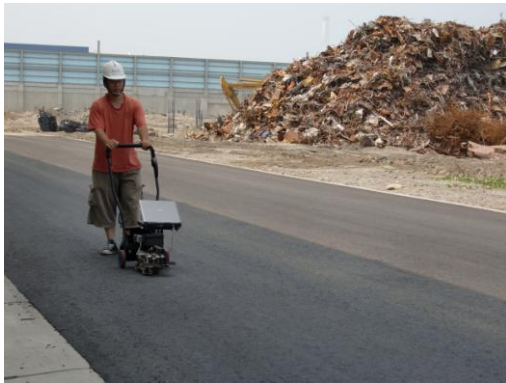
圖 10 平整度檢驗

依工程會施工綱要規範 02742 章中所規定，完成後之鋪面應具平順、緊密及均勻表面。以 3 公尺長之直規沿平行於路中心線方向檢測，其任何一點高低差，底層或粘結層不得超過 ± 0.6 公分，平整度標準差 s 不得大於 2.6 公厘；一般公路之面層不得超過 ± 0.6 公分，平整度標準差 s 不得大於 2.6 公厘；高速公路之面層不得超過 ± 0.3 公分，平整度標準差 s 不得大於 2.4 公厘。所有高低差超過上述部分，應由承包商改善至合格為止。所有微小之高凸處、接縫及蜂巢表面，均應以熱燙鈹燙平。本次進行平整度試驗採用 ARRB Walking Profile（如圖 10 所示），以桃園縣市區道路養護標準為例，國際糙度指標(IRI 值)需小於 5，本次完工後平坦度試驗結果如表 9 及表 10 所示，由試驗結果可以發現試驗組與對照組都維持良好的狀況。

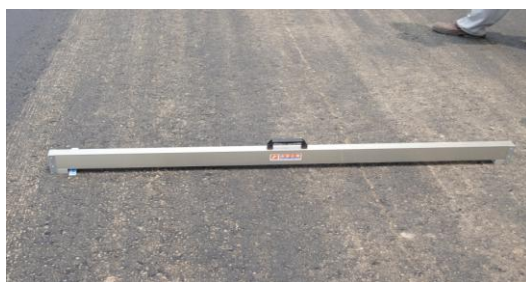
圖 14 車轍之量測

本研究團隊使用三公尺直規進行車轍深度之量測，量測情形如圖 14 所示，於施工完成後第一次試驗結果發現，部分位置已出現車轍情形，研判為鋪築滾壓造成之不平整，並非為實際車輛行走後所造成之面層車轍。而路面形成車轍的主要因素一般可分為二類，第一類來自於鋪面結構的問題，第二類則是由面層的瀝青混凝土所造成的，現地車轍深度是顯示鋪面結構與面層瀝青混凝土兩者所形成車轍之總和。依市區道路養護手冊中規定，明顯車轍深度為 6 ~ 13mm，中級車轍深度為 14 ~ 25mm，嚴重車轍深度為 38mm 以下，極嚴重車轍深度 38mm 以上。本試驗道路經兩年的開放交通後之結果，車轍深度大多落在 1~4mm 之間，仍屬不明顯之車轍深度值。

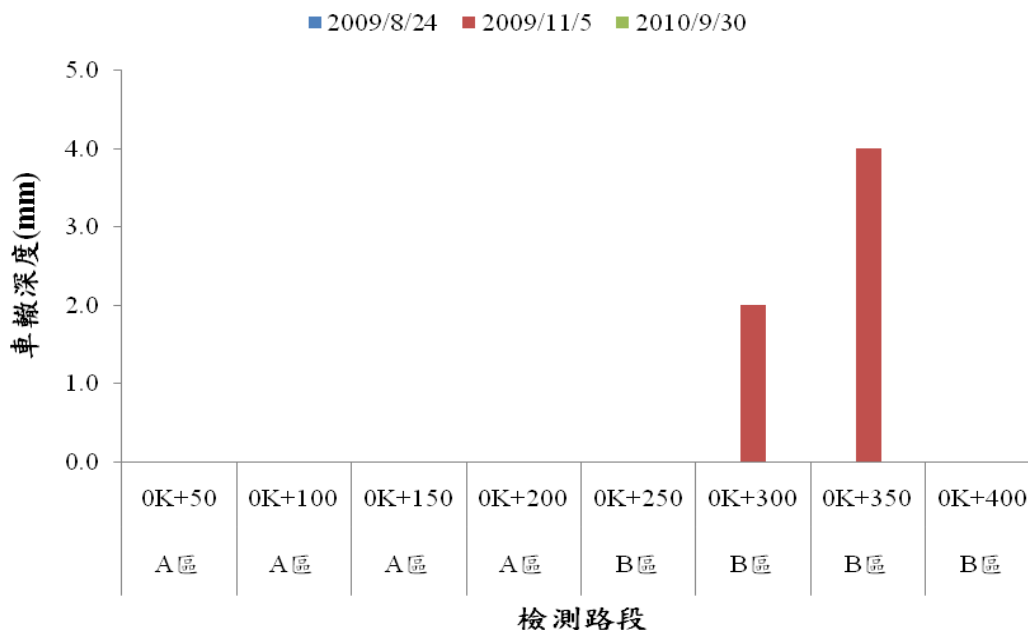
由檢測結果可知，A 區與 B 區(南-->北)對於車轍深度值的表現並不明顯，亦即添加轉爐石與天然粒料對車轍所造成的影響差異性不大，甚至於 A 區幾乎未發生車轍破壞情形。逆向部分(北-->南)因履帶車經常性行走之故，完工半年已有部分路段發生 6mm 之明顯車轍破壞，其餘路段亦均有 1~4mm 不等之車轍深度，故於 2009/11/05 完成檢測後，後續並未放入檢測範圍，因鋪面已遭破壞。

各段 IRI 值隨開放交通之影響有逐漸提高的趨勢，但大體而言仍低於 3，鋪面平坦度屬“優良”等級；添加 40% 轉爐石之 A 區與天然粒料之 B 區並無顯著性差異存在，顯示以轉爐石取代天然粒料對於道路平坦度 IRI 值影響不大。且由 A、B 兩區經開放交通後 IRI 值上升趨勢可發現，鋪設轉爐石之 A 區路段上升趨勢較緩，其表示轉爐石在抵抗路面變形維持 IRI 的能力上較天然粒料較佳。A 區與 B 區順向(南-->北)對於車轍深度值的表現並不明顯，亦即添加轉爐石與天然粒料對車轍所造成的影響差異性不大。添加 40% 轉爐石之 A 區與天然粒料 B 區之 BPN 值差異性不大，經開放通車兩年後，輪跡處 BPN 值約在 65，非輪跡處則約為 70，依據國外研究分類標準，同屬於“優”等級。
