天然粒料與轉爐石瀝青混凝土績效評估—以台南市為例

摘要

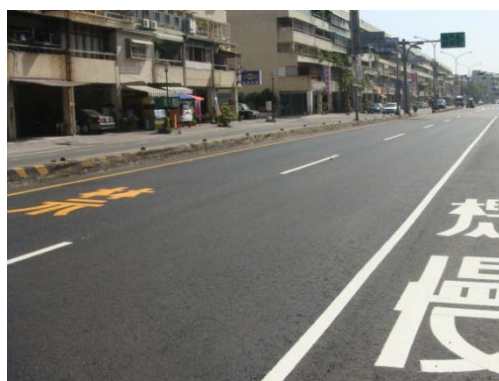
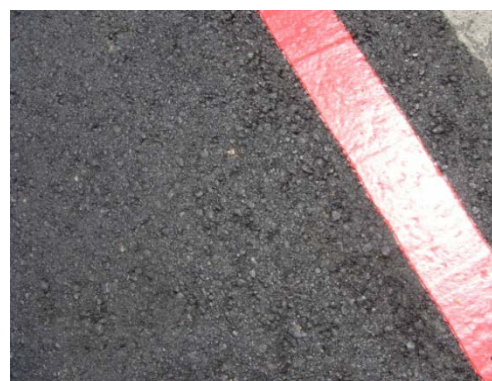
圖 12 BOF DGAC 施工後鋪面現況

圖 11 顯示 BOF DGAC 路段施工前，路面多處管線挖掘及修補，造成路面平坦度不佳，鋪面老化龜裂產生坑洞，危害駕駛人行車安全；經鋪築 10 公分 BOF DGAC，路面呈現平整筆直，車道縱向接縫施作良好，如圖 12 所示；開放交通約 3 個月後，車道有些許冒油情形，較 DGAC 輕微，且現場車道平整，無明顯側擠、坑洞及車轍情形，如圖 13 所示。

(a) 鋪築後路面整齊平順

(b) BOF DGAC 鋪面現況

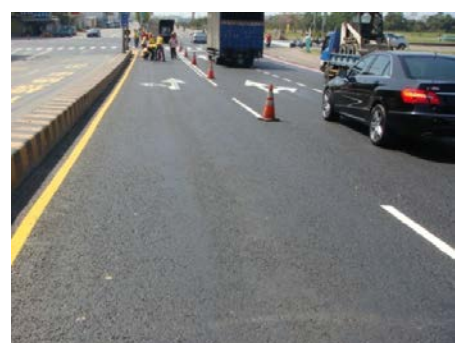
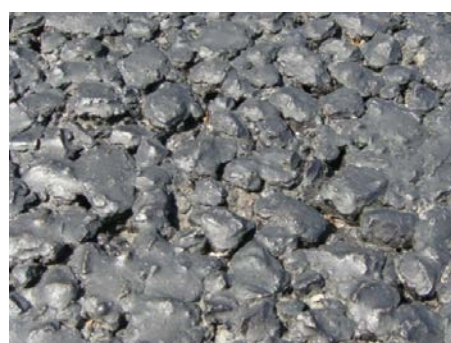
圖 16 BOF SMA 施工後鋪面現況

圖 14 和圖 15 顯示 BOF SMA 路段施工前，十字路口路面多處管線挖掘及修補，中華西路往南內車道鋪面經重新鋪築，因重載車輛荷重，產生嚴重變形，造成路面平坦度不佳，且局部鋪面呈現老化龜裂現象，易產生坑洞，危害駕駛人行車安全；經鋪築 10 公分 BOF SMA，路面呈現平整，車道縱向接縫施作良好，局部鋪面產生油斑，可能降低路面摩擦力，如圖 16 和圖 17 所示；開放交通約 3 個月後，除中華西路往南內車道鋪面產生些許冒油現象外，鋪面狀況良好，如圖 18 和圖 19，顯示 BOF SMA 可能具較優之承載力及抗變形能力。

(a) 路面整齊平順

(b) BOF SMA 鋪面現況

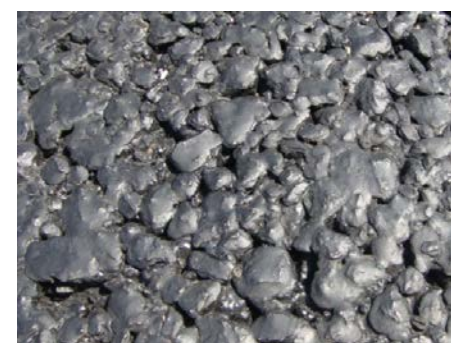
圖 17 BOF SMA 十字路口施工後鋪面現況

(b) BOF SMA 鋪面現況

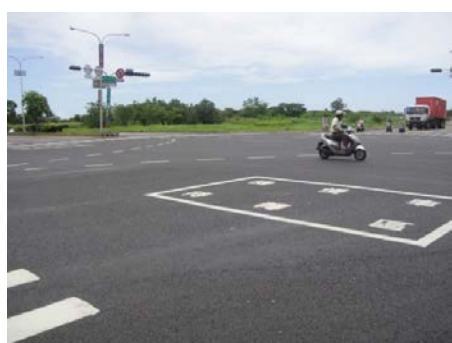
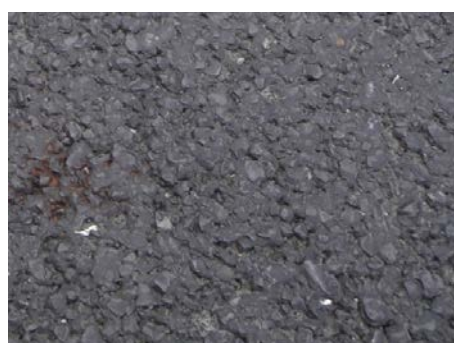
圖 19 BOF SMA 十字路口開放交通約 3 個月後鋪面現況

(a) 路面平整良好

(b) BOF SMA 鋪面現況

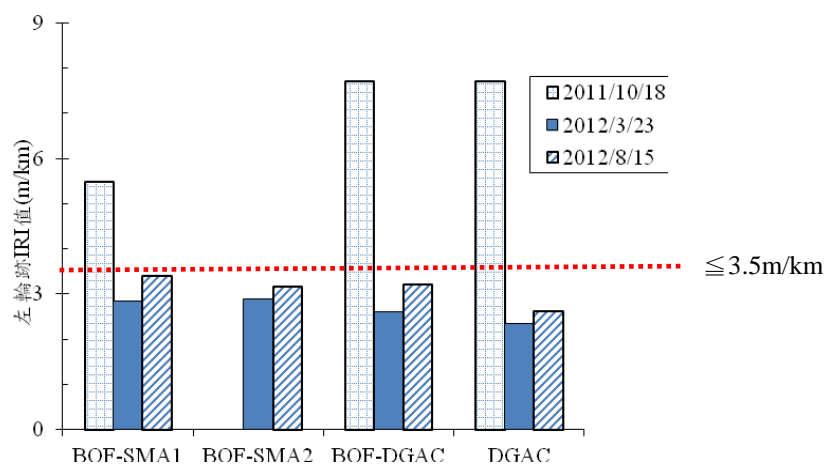
圖 23 左輪跡施工前後 IRI 值

檢測利用國際糙度指標(international roughness index, IRI)評估路面平坦度，圖 23 和圖 24 顯示施工前試驗點位左右輪跡處之平均 IRI 值約為 5.1 與 7.7 m/km，高於一般要求的 3.5 m/km（新北市路平要求），施工前平坦度有偏高現象。此試驗路段的 IRI 值偏高，可能與服務時間長、重交通量多、現有鋪面存有坑洞等破壞現象有關。

表 8 顯示鋪築後現場 IRI 值差異，天然粒料 DGAC 及 BOF DGAC 試驗點位左右輪跡處之平均 IRI 值分別為 2.33 與 2.40m/km 及 2.61 與 2.31m/km，較鋪築前 IRI 值 7.7 m/km 與 7.86m/km 低，低於一般平坦度要求 3.0 m/km；BOF SMA 試驗點位左右輪跡處之平均 IRI 值為 2.90m/km 與 2.85m/km，較鋪築前 IRI 值 5.47 與 4.79m/km 低，接近於一般要求的 3.0 m/km，顯示鋪築後天然粒料 DGAC 及 BOF DGAC 細粒料含量較高，鋪面表面較為平順，而 BOF SMA 粗粒料含量高，道路鋪築後表面較為粗糙，可能造成 IRI 量測值較高之原因。

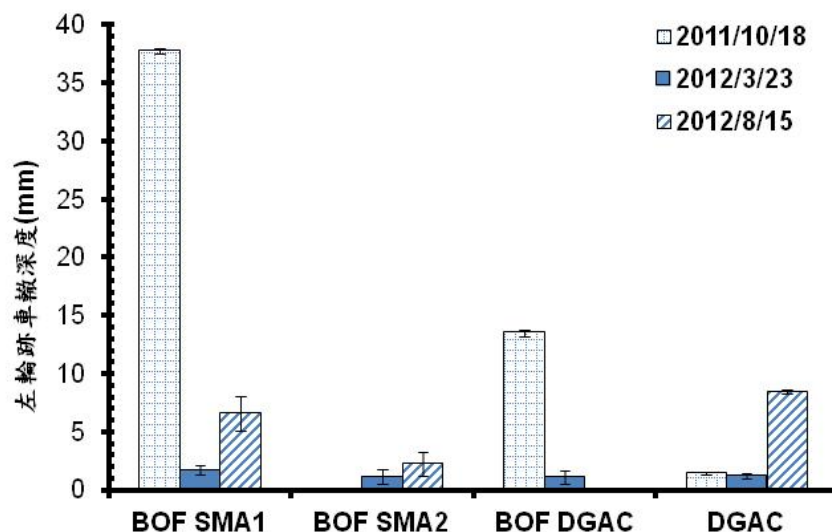
圖 25 左輪跡施工前後車轍深度比較

圖 25 和圖 26 為各試驗點位輪跡處之車轍量，顯示此路段施工前均有嚴重永久變形，其中 BOF SMA 於輪跡處車轍量達 30mm 以上，為重級車轍變形量。此十字路口為聯接安平港之要道，大型車與聯結車進出車輛多，受荷重影響，車轍變形量明顯。其餘點位車轍量亦相當大，除交通量外，鋪面受損和多處補丁破壞等造成鋪面程載力下降，必須改善現有路況。

BOF SMA 左輪跡、中心處及右輪跡車轍量分別為 6.55、3.76 及 1.85 mm；由於中華南路 BOF DGAC 與 DGAC 試驗路段目前所量測得之現地車轍量數據較不具代表性，須持續進行長期觀測，方可了解車轍變形行為。

表 9 顯示鋪面鋪築後，所量測 BOF DGAC 車轍較天然粒料 DGAC 低 16%；BOF SMA 車轍量較天然粒料 DGAC 低 9%。開放交通後約 5 個月，BOF DGAC 車轍量較天然粒料 DGAC 高 25%；BOF SMA 車轍量較天然粒料 DGAC 低 59%，結果顯示 BOF SMA 有較高抗車轍能力。

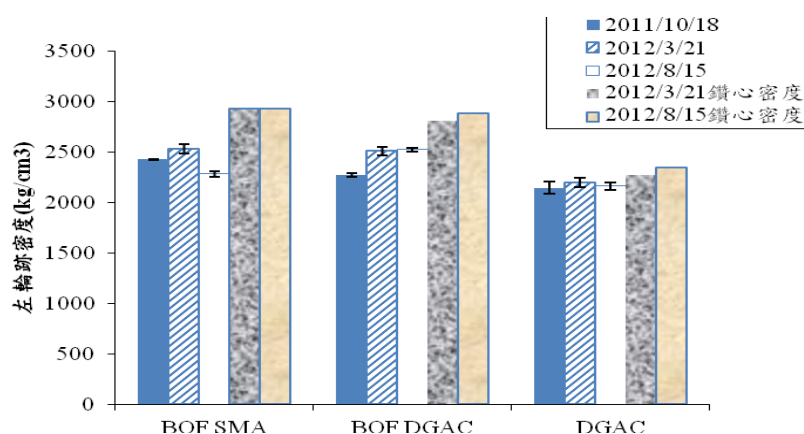
圖 27 左輪跡施工前後鋪面密度

圖 27、圖 28 和圖 29 為各試驗點位之鋪面密度，數據顯示施工前 BOF SMA 區段的密度較高，接近 $2500\text{kg}/\text{cm}^3$ ，表示該處的鋪面壓密程度較高，原因是此處多為重車待轉或左轉之車道，經推擠後，鋪面密度因而較高。BOF DGAC 的鋪面密度則約在 $2300\text{kg}/\text{cm}^3$ 左右，而 DGAC 鋪面密度則在 $2200\text{kg}/\text{cm}^3$ 以下，研判係鋪面多處破損並有相當多的疲勞龜裂，因此鋪面密度較低。

鋪築後 BOF SMA 區段的密度較高，接近 $2500\text{kg}/\text{cm}^3$ ，表示該處的鋪面壓密程度較高，此處為重車待轉或左轉之車道，受到推擠機率較高。BOF DGAC 的鋪面密度則約在 $2300\text{kg}/\text{cm}^3$ 左右，而 DGAC 鋪面密度則在 $2100\text{kg}/\text{cm}^3$ 左右。

依據鑽心試體所量測鋪面密度，DGAC 鋪面密度約 $2200\text{kg}/\text{cm}^3$ 左右，與 PaveTracker™ Plus 量測密度相近，而 BOF DGAC 及 BOF SMA 則差距較大，研判可能與轉爐石含黑鈣鐵礦（Srebrodolskite, $\text{Ca}_2\text{Fe}_2\text{O}_5$, C2F）、鋪面表面紋理粗糙度和檢測前一天下雨有關，建議進一步探討，測定 BOF 瀝青混凝土介電常數。

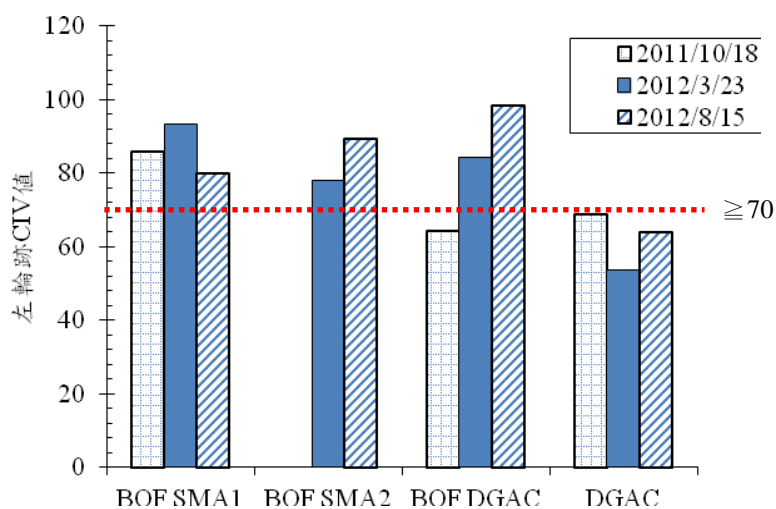
圖 30 左輪跡施工前後 CIV 值

表 11 顯示鋪面鋪築後，所量測 BOF SMA 之平均 CIV 值較天然粒料 DGAC 平均值高 57%；BOF DGAC 之平均 CIV 值較天然粒料 DGAC 高 49%。開放交通後，除 BOF SMA 之平均 CIV 值近乎相同外，其餘路段平均 CIV 值除均有上升趨勢，其中 BOF DGAC 之平均 CIV 值高於其他兩試驗路段較天然粒料 DGAC

平均值高 39%；其次為 BOF SMA 之平均 CIV 值較天然粒料 DGAC 高 24%。

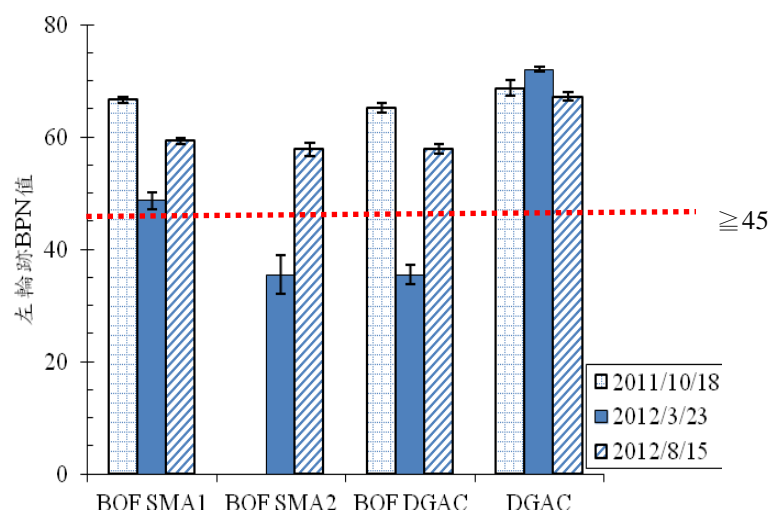
圖 33 左輪跡施工前後摩擦值

鋪築後天然粒料 DGAC 之平均 BPN 值約 70 最高，而 BOF SMA 及 BOF DGAC 之平均 BPN 值相近，分別為 48 和 46；隨著開放交通約 5 個月，BOF SMA 及 BOF DGAC 之平均 BPN 值有上升之趨勢，分別上升至 61 及 60，天然粒料 DGAC 平均值則下降至 68。

表 12 顯示鋪面鋪築後，BOF DGAC 平均 BPN 值較天然粒料 DGAC 低 35%；BOF SMA 平均 BPN 值較天然粒料 DGAC 低 31%；隨著開放交通約 5 個月，BOF DGAC 平均 BPN 值較天然粒料 DGAC 低 11%；BOF SMA 平均 BPN 值較天然粒料 DGAC 低 9%，有明顯上升之趨勢；天然粒料 DGAC 平均 BPN 值有下降趨勢。

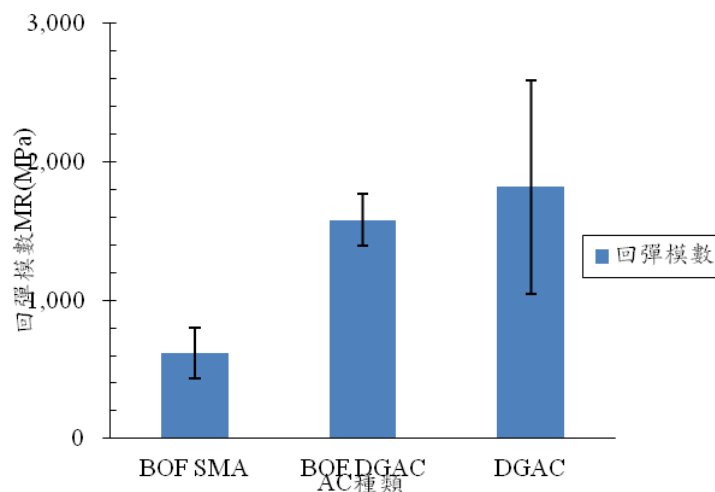
圖 36 現地回彈模數(M_R)比較

圖 36 顯示瀝青混凝土之回彈模數(M_R)值，天然粒料 DGAC 之回彈模數值最

高，呈現天然粒料 DGAC > BOF DGAC > BOF SMA。由試驗結果可知，天然粒料 DGAC 和 BOF DGAC 之回彈模數(M_R)值明顯高於 BOF SMA 級配，主要原因是密級配粒料大小均勻分布，形成緻密連續的斷面，具較高彈性恢復力；而 SMA 之骨架為跳躍級配，主要以粗骨材為主，所形成斷面較不連續，荷重傳遞主要以粗粒料與粗粒料接觸產生粒料間互鎖機制，受力行為與 DGAC 由粗粒料、細粒料及填充料共同承受載重不同，故回彈模數(M_R)值試驗結果可能會有偏低現象。
